**INSPECCIÓN Y REPARACIÓN DE FALLA EN UN CRISOL PARA
GALVANIZACIÓN DE CHAPAS DE ACERO**

**PROYECTOS DE INVESTIGACIÓN APLICADA MEDIANTE EL USO DE END
Y MÉTODOS EMPIRICOS DE RECONSTRUCCIÓN POR SOLDADURA.
CASOS REALES.**

INSPECCIÓN Y REPARACIÓN DE FALLA EN UN CRISOL PARA GALVANIZACIÓN DE CHAPAS DE ACERO.

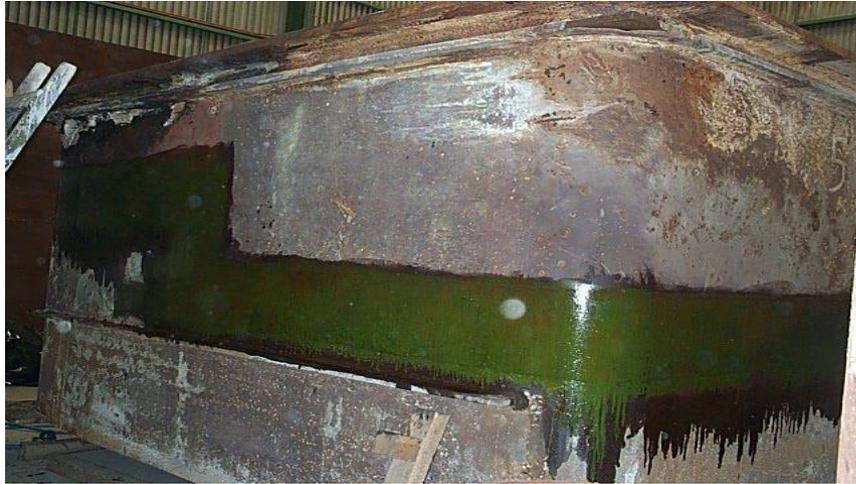
Fotografía N° 1. Se observa la pieza en el tiempo de penetración, durante la aplicación de líquidos penetrantes. Fuente: Archivos SIE-INDESA

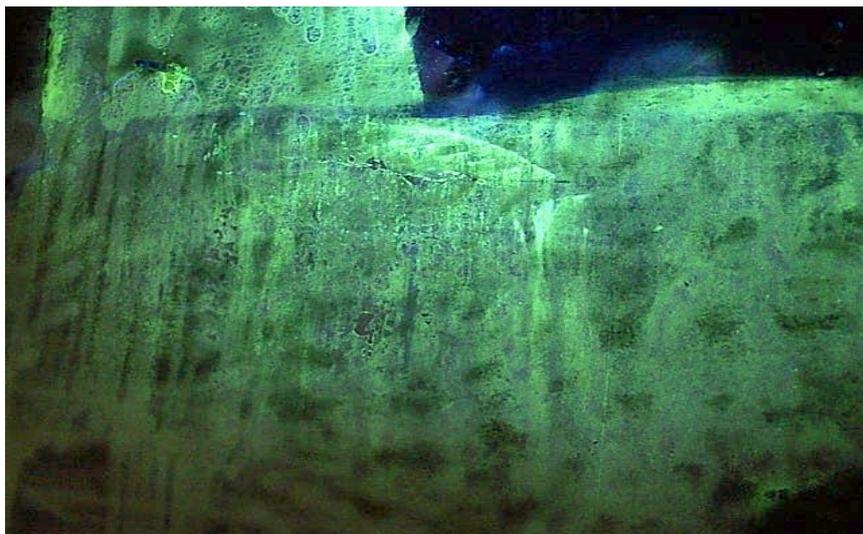
Figura N° 2. Aplicación de luz ultravioleta. Fuente: Archivos SIE-INDESA

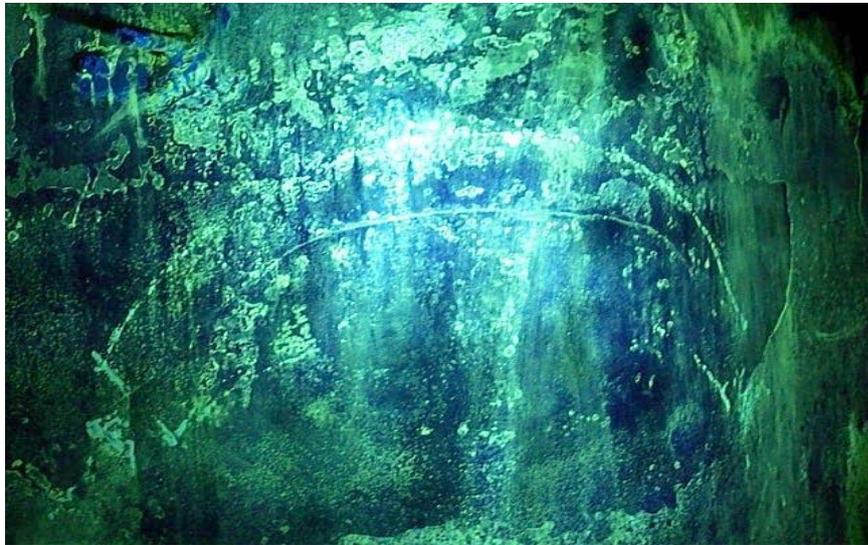
Las fallas que se observan en las siguientes fotografías, se identificaron como producidas por fatiga mecánica combinada con fatiga térmica, debida a ciclos repetidos de subida y bajada de las temperaturas de operación. No se encontraron zonas de desgaste representativo en las zonas recubiertas con material austenítico, es decir, que dejaran al descubierto las paredes de acero al carbono. Los esfuerzos mecánicos a que se somete el crisol durante la producción quedan definidos por la presión metalostática del zinc y el plomo utilizados durante el proceso. Las presiones producidas por el zinc varían constantemente en función del consumo durante el proceso mismo. De tal manera, la fluctuación de los esfuerzos mecánicos en el material del crisol es evidente.

Fig. N° 3. Revelación de la fisura mayor con aplicación de luz ultravioleta. Fuente: archivos SIE-INDESA.

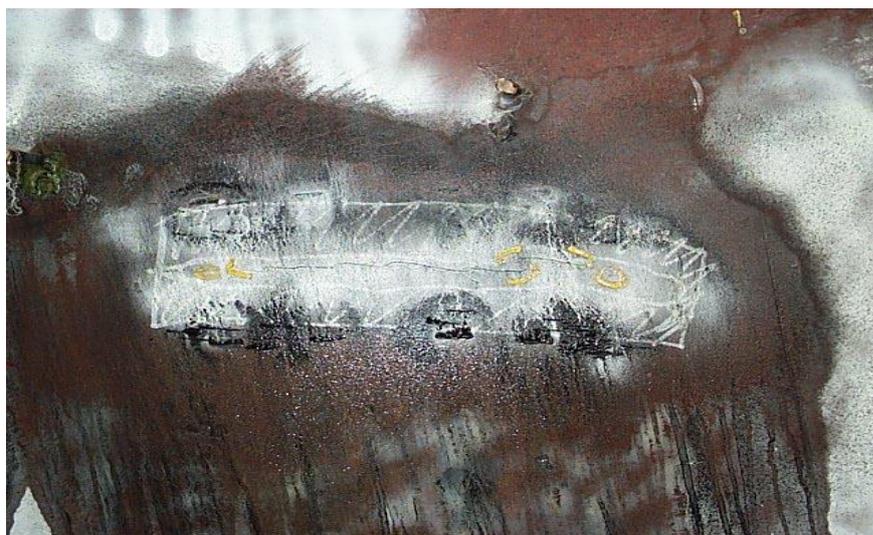
Fig. N° 4. Revelación con partículas magnéticas. Fisura N° 1. Fuente: archivos SIE-INDESA

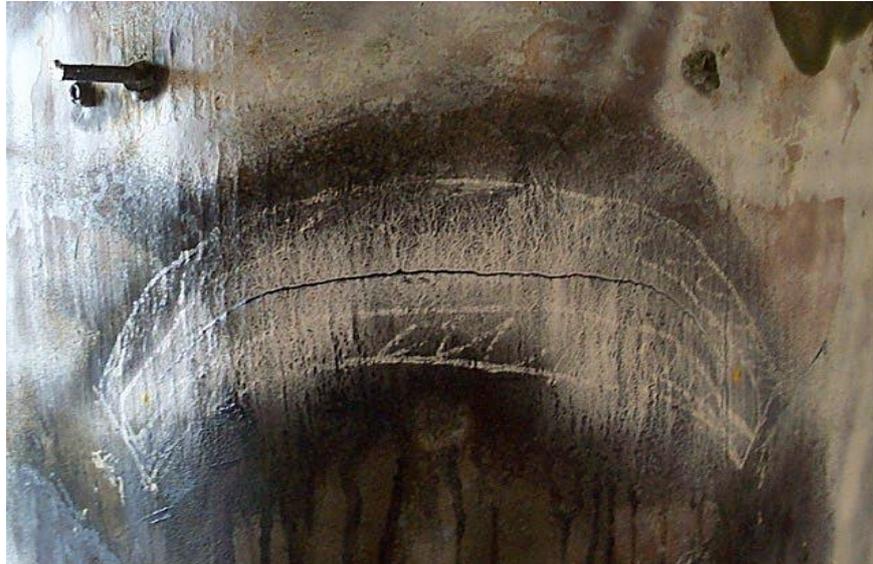
Fig. N° 5. Revelación con partículas magnéticas. Fisura número N° 2. Se convalida la revelación con tintas penetrantes
