**INSPECCIÓN Y REPARACIÓN DE FALLA POR FATIGA EN UN BALANCÍN  
PARA LA TRITURACIÓN DE PIEDRA EN LA FABRICACIÓN DE CEMENTO.**

**Guatemala, julio de 2010**

# INSPECCIÓN Y REPARACIÓN DE FALLA POR FATIGA EN UN BALANCÍN PARA LA TRITURACIÓN DE PIEDRA EN LA FABRICACIÓN DE CEMENTO.

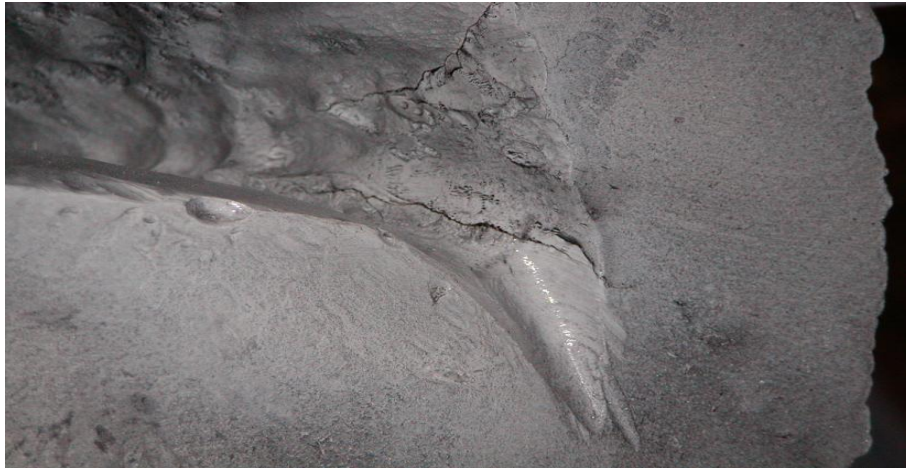
Los suscritos, realizaron la investigación de las características de la falla, por medio de la aplicación de técnicas de Ensayos No Destructivos (END), según la AWS, consistentes en Inspección Visual, aplicación de Tintas Penetrantes, Partículas Magnéticas y Ultrasonido, para definir la envergadura de la misma (Ver Fig. 1).

La falla consistía de agrietamientos con ramificaciones sin direcciones definidas, las que fueron totalmente identificadas por los métodos señalados, concluyéndose en que, debido a las características de la misma y a las condiciones de trabajo de la pieza, esta falló por fatiga mecánica, lo que implica que en la inmediata vecindad de la misma podrían existir tensiones residuales que, eventualmente, podrían dar origen a nuevas fallas.

Fig. 1. Falla original del swing-lever. Revelación por partículas magnéticas. Fuente: SIE/INDESA

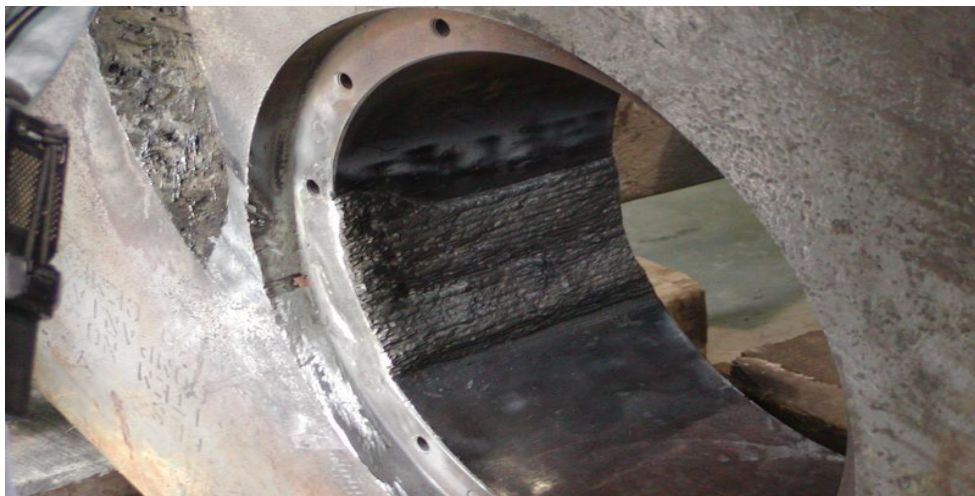
Con base en los resultados de los END, La falla fue reparada, inicialmente, bajo la definición de procedimientos y la supervisión de especialistas europeos, sin la aplicación de tratamientos térmicos de ninguna clase y el empleo de electrodo de Cromo-Níquel, considerado uno de los superelectrodos de alta versatilidad. No se consideraron los efectos producidos por una total diferencia de composición química entre material base y material de aporte, la velocidad de deposición, el calor generado durante el proceso y la disimilitud de los coeficientes de transferencia calórica entre el material base y el material del electrodo, ni las características cristalográficas y metalmecánicas de la zona afectada por el calor, habiendo fallado la reparación horas después con desprendimiento abrupto de la masa de aporte de aproximadamente 150 libras, y, consecuentemente, con el aumento de la magnitud de la falla.

La siguiente fotografía muestra la falla de la reparación inicial referida, realizada con el electrodo a base de Níquel-Cromo (70/15):

Fig. 2. Zona de desprendimiento de la primera reparación. Fuente: SIE/INDESA

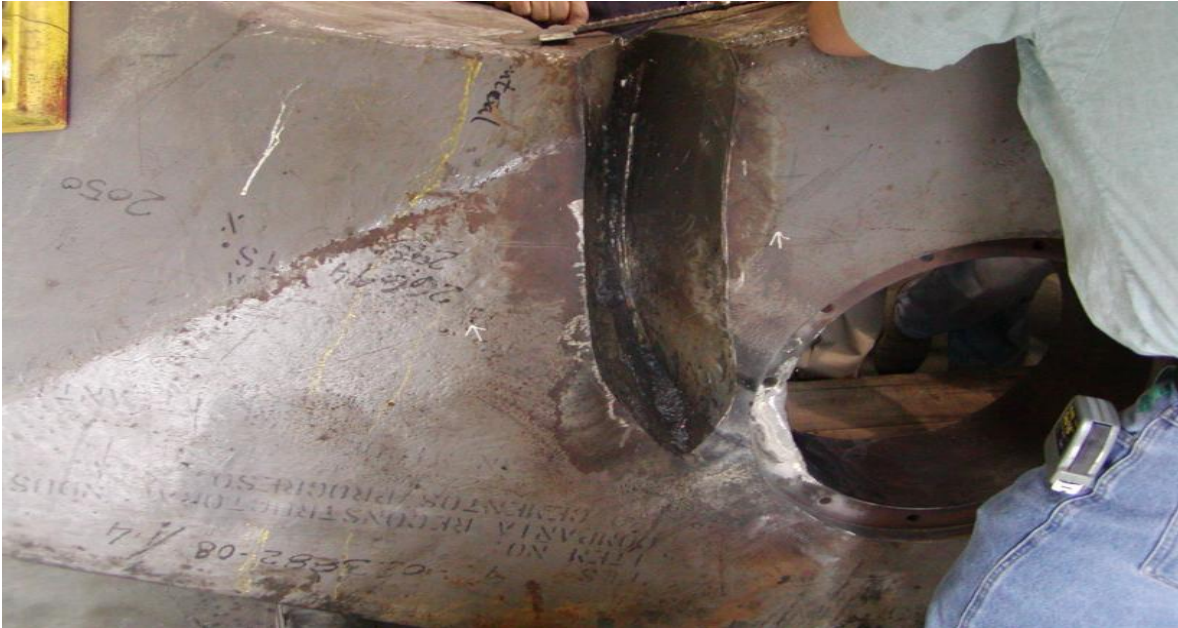
Fig. 3. Diseño y ejecución del bisel necesario para la reconstrucción.

Se diseñaron los biseles adecuados, considerando desde el principio la eliminación de fisuras secundarias en la inmediata vecindad de la falla. Se aplicaron partículas magnéticas en busca de nuevas fisuras, hasta que ya no aparecieron las mismas.

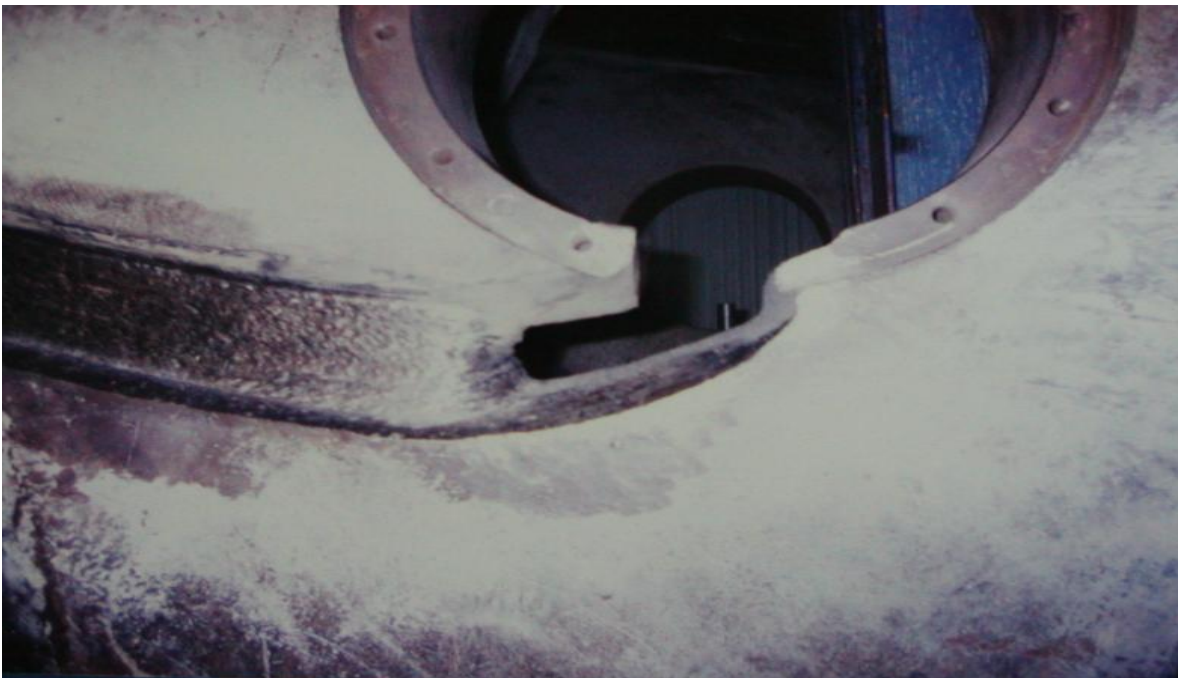
Fig. 4. Ejecución de la Reconstrucción por soldadura.

Se precalentó la pieza hasta la temperatura de ejecución del proceso, realizándose un revenido preliminar y se procedió al levantado con controles intermedios por medio de los END.

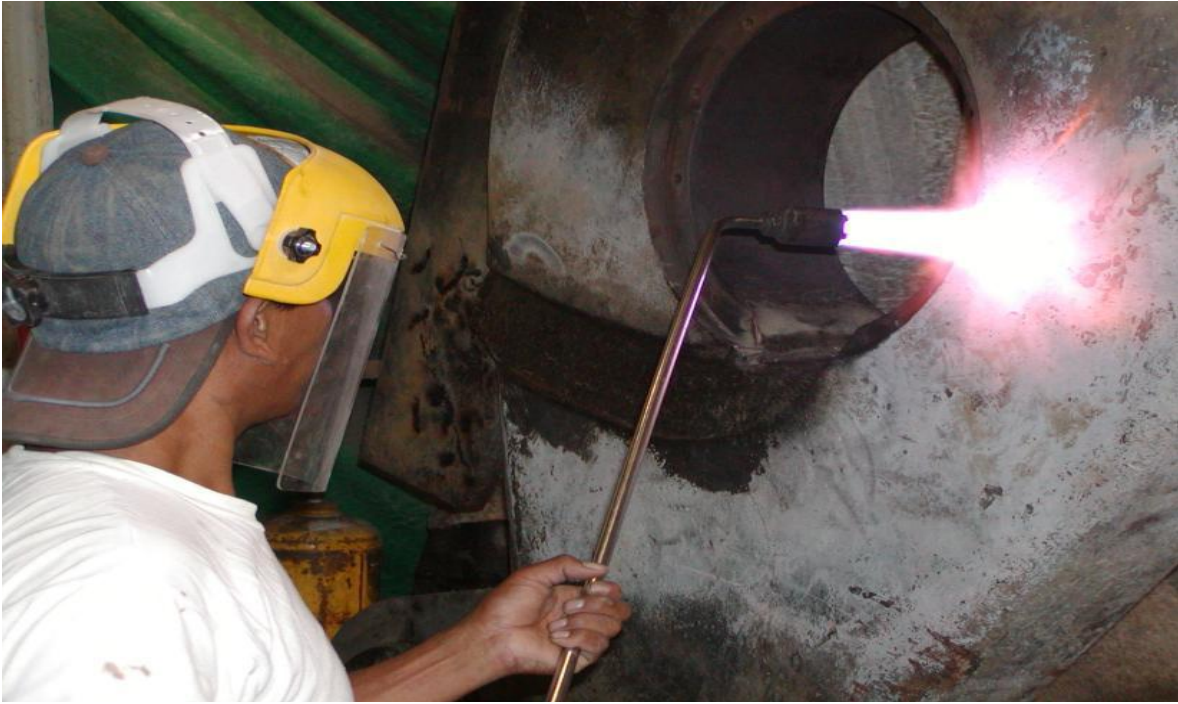
Fig. 5. Sostenimiento de la temperatura de ejecución.

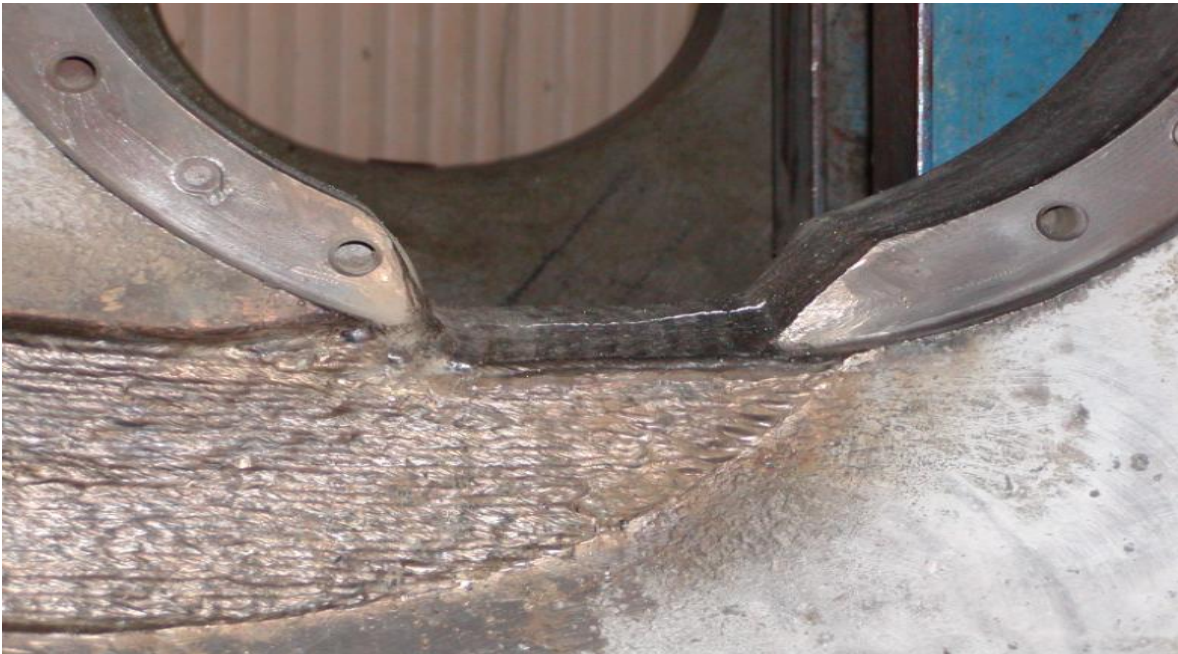
Fig. 6. Terminación del proceso de reconstrucción.

La soldabilidad de los materiales de liga, fue total durante todo el tiempo del proceso. En la figura 6 se aprecia claramente la calidad de los cordones de soldadura, los cuales mantuvieron esa característica desde el principio de la operación. La calidad fue avalada permanentemente con la aplicación de END durante el proceso de reconstrucción y supervisión permanente las 24 horas, no habiéndose manifestado ninguna discontinuidad ni defectos de soldadura, de acuerdo a las normas AWS. Posteriormente, aproximadamente 48 horas después, como puede verse en la figura 7, se comprobó la falta de defectos internos por medio de la aplicación de ultrasonido, con lo cual se garantizó la efectividad de la reconstrucción. Cabe anotar que la pieza de trituración operó varios años después de su reparación.

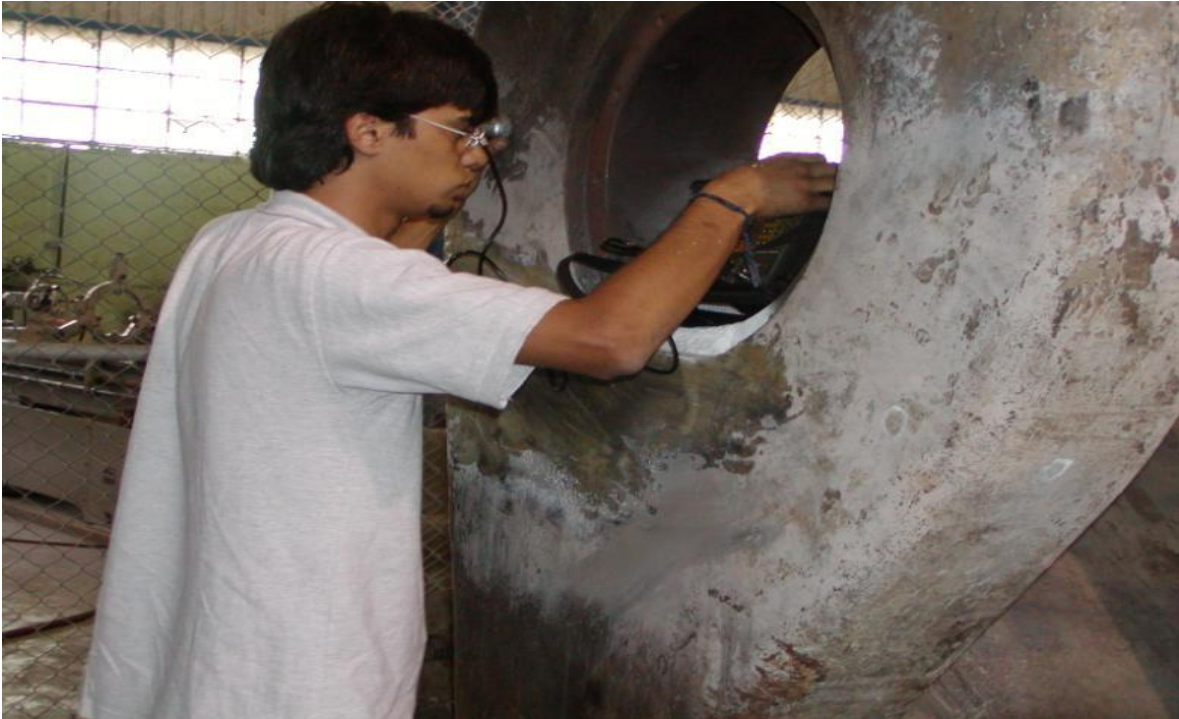
Fig. 7. Aplicación de ultrasonido para verificación de calidad:

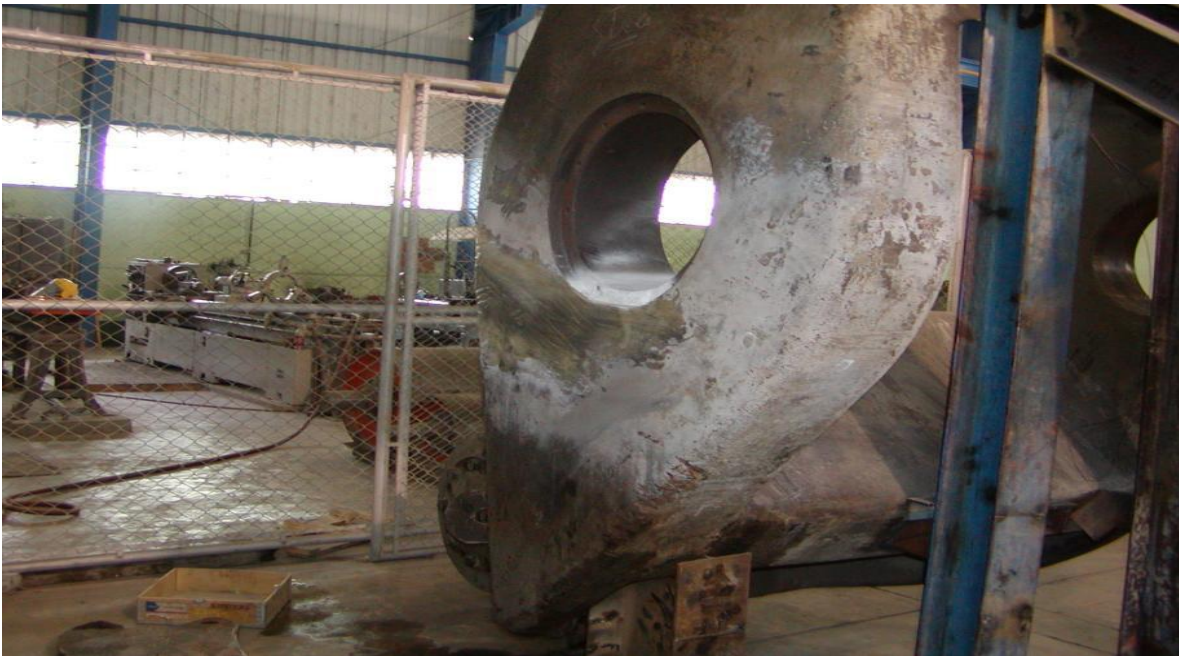
Fig. 8. Presentación final de de la sección reparada de la pieza.
