**“INSPECCIÓN Y REPARACIÓN DE FALLA DE UN HORNO DE CLINKER  
EN LA INDUSTRIA CEMENTERA”.**

**PROYECTOS DE INVESTIGACIÓN APLICADA MEDIANTE EL USO DE END Y  
MÉTODOS EMPIRICOS DE RECONSTRUCCIÓN POR SOLDADURA.  
CASOS REALES.**

# **INSPECCIÓN Y REPARACIÓN DE FALLAS DE UN HORNO DE CLINKER EN LA INDUSTRIA CEMENTERA.**

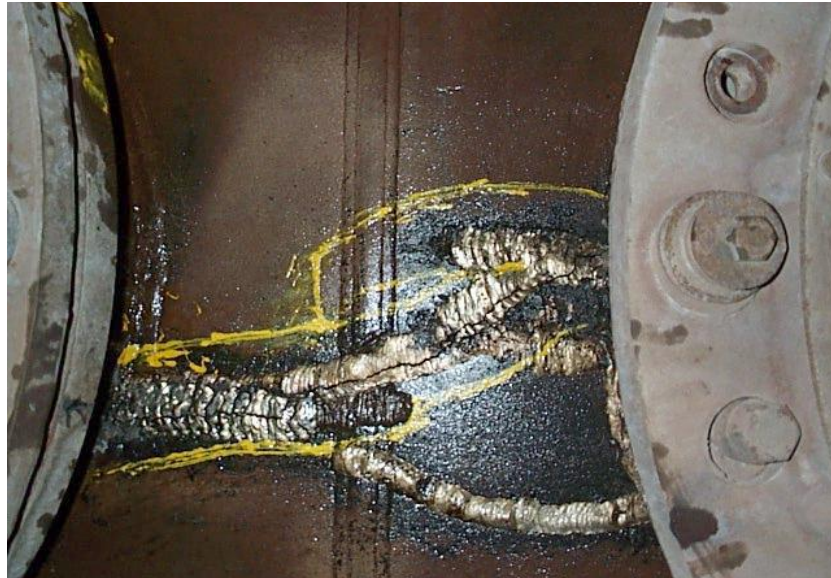
Fig. 1. Fallas en las soldaduras de acero austenítico.

Como pudo observarse en gran parte de las fallas – fisuras y grietas en la chapa de la virola –, que no habían sido reparadas, las mismas son características de falla por el efecto combinado de la fatiga mecánica y la fatiga térmica. Sin embargo las que se manifestaron en la soldadura de acero inoxidable y la zona afectada por el calor, son consecuencia del efecto referido anteriormente y de la reparación realizada con materiales inadecuados, sin el tratamiento térmico correspondiente a tales situaciones, lo cual responde a materiales con diferentes propiedades termodinámicas.

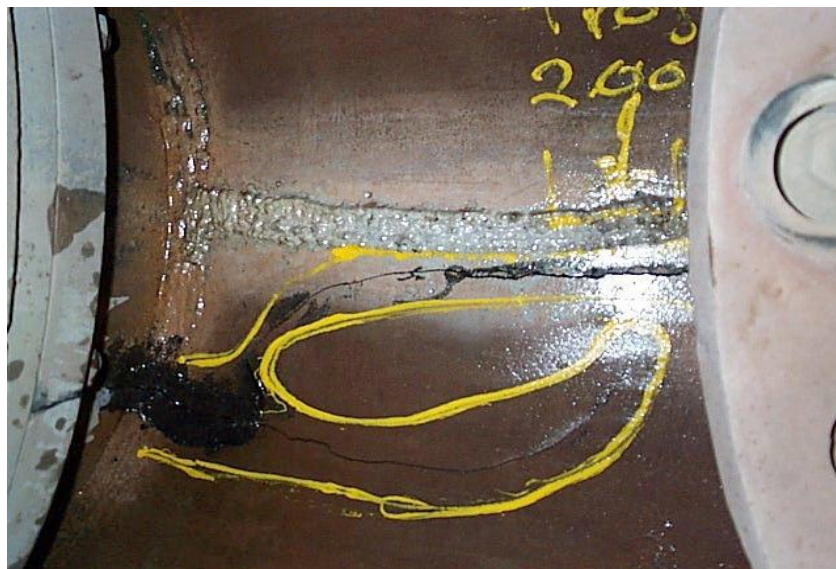
Fig. 2. Fallas en las zonas afectadas por el calor creciendo en direcciones caprichosas.

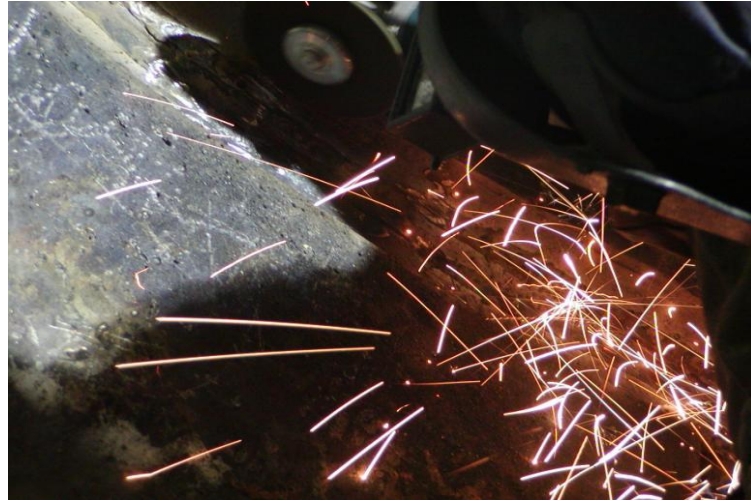
Fig. 3. Preparación de biseles

En la siguiente fotografía se observa el procedimiento de eliminación de fisuras y preparación del área a soldar, empleando pulidoras mecánicas. Se puede apreciar, también, el dimensionado de biseles de acuerdo al espesor de la chapa, y a las fisuras en sí, tanto las primarias como las secundarias. Dos terceras partes de la chapa se repararon desde la parte interior del horno, y, una tercera parte desde la parte exterior:

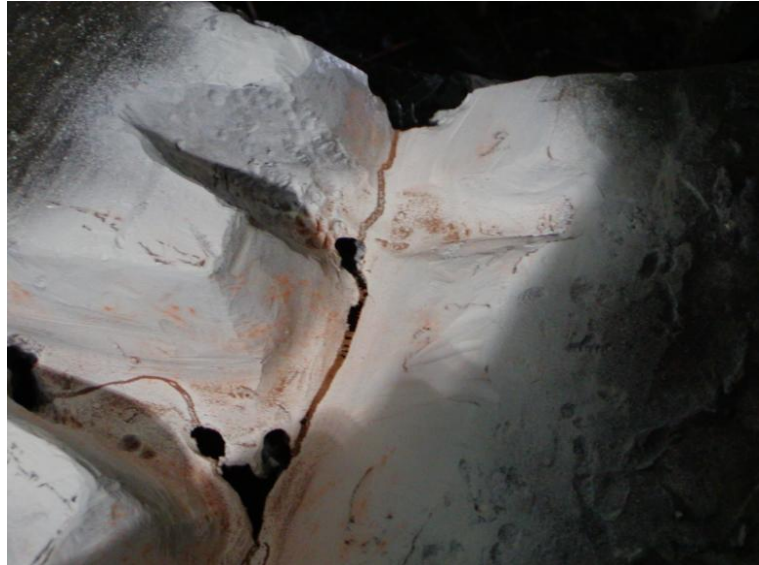
Fig. 4. Zona de reconstrucción lista para iniciar la soldadura.

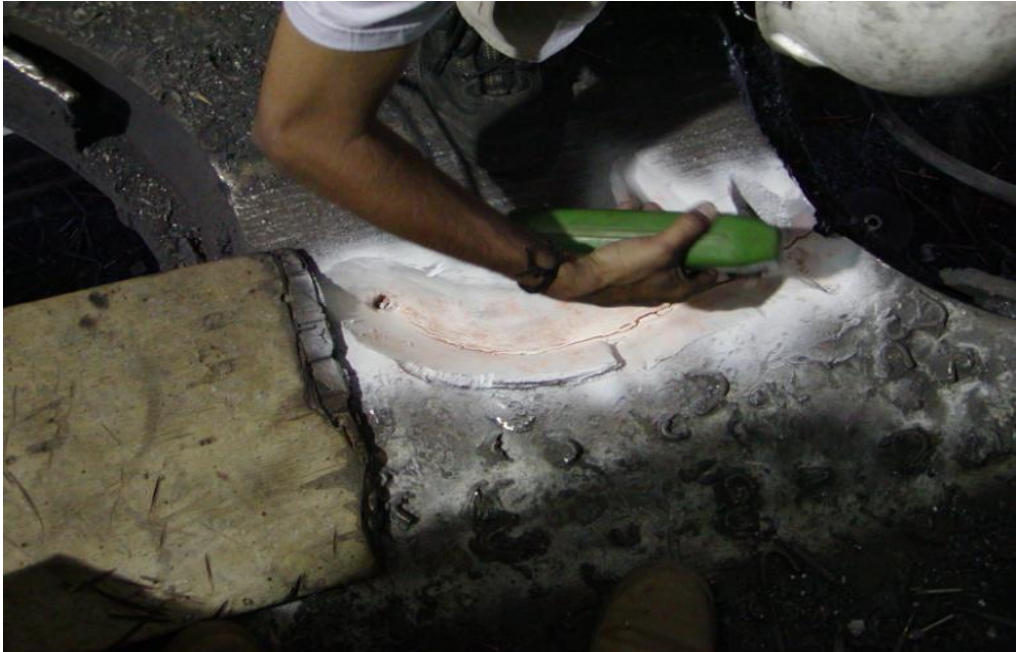
Fig. 5. Inspección por Partículas Magnéticas de las fisuras existentes, antes de iniciar el proceso de soldadura:

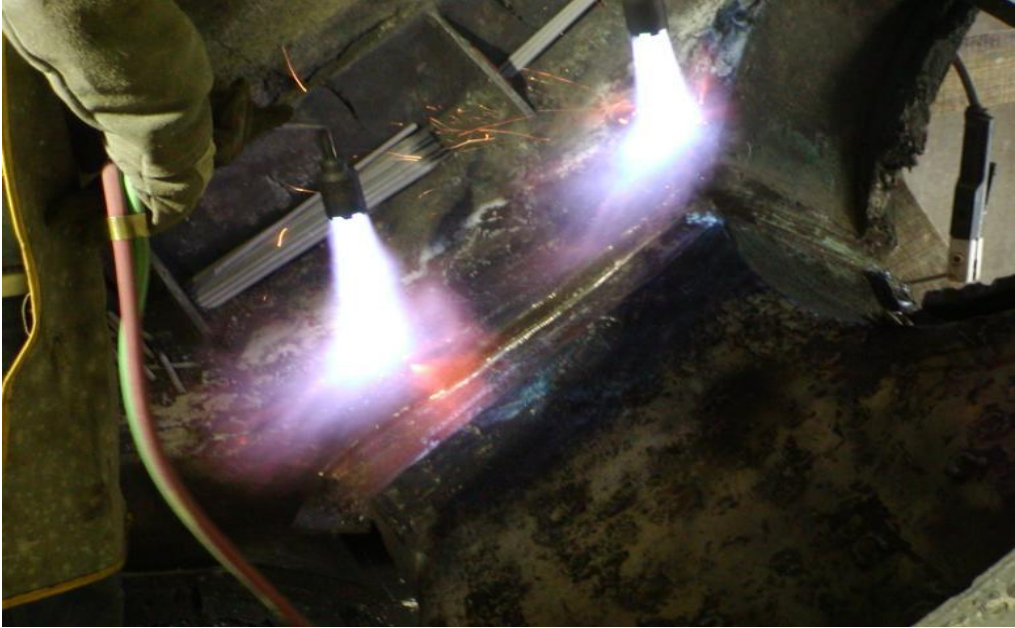
Fig. 6. Mantenimiento de la temperatura durante el proceso de soldadura

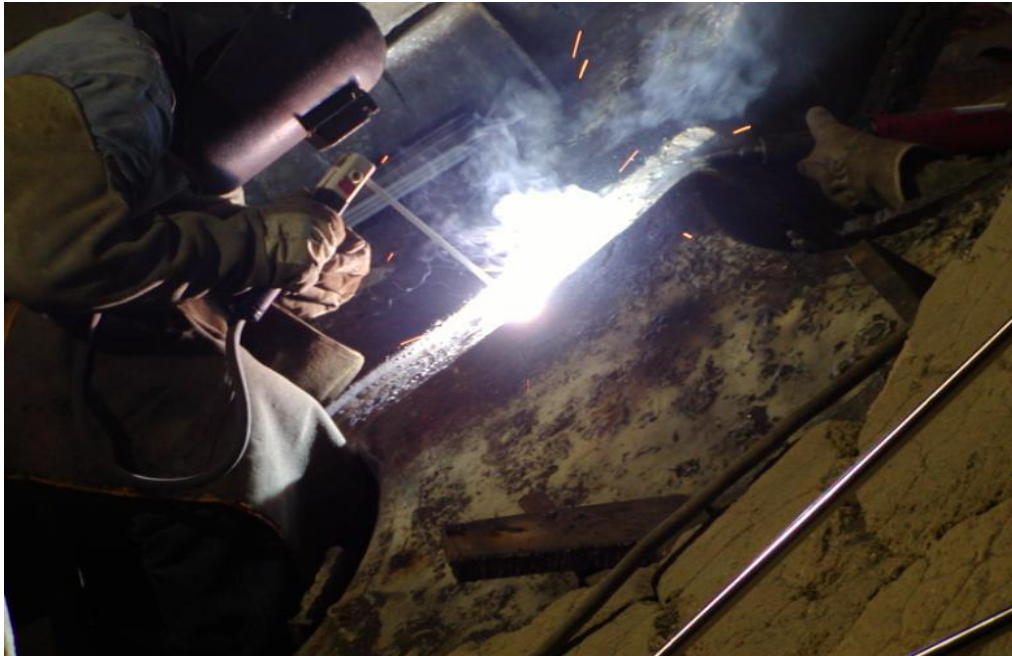
Fig. 7. Aplicación de la soldadura. Posición Vertical Descendente

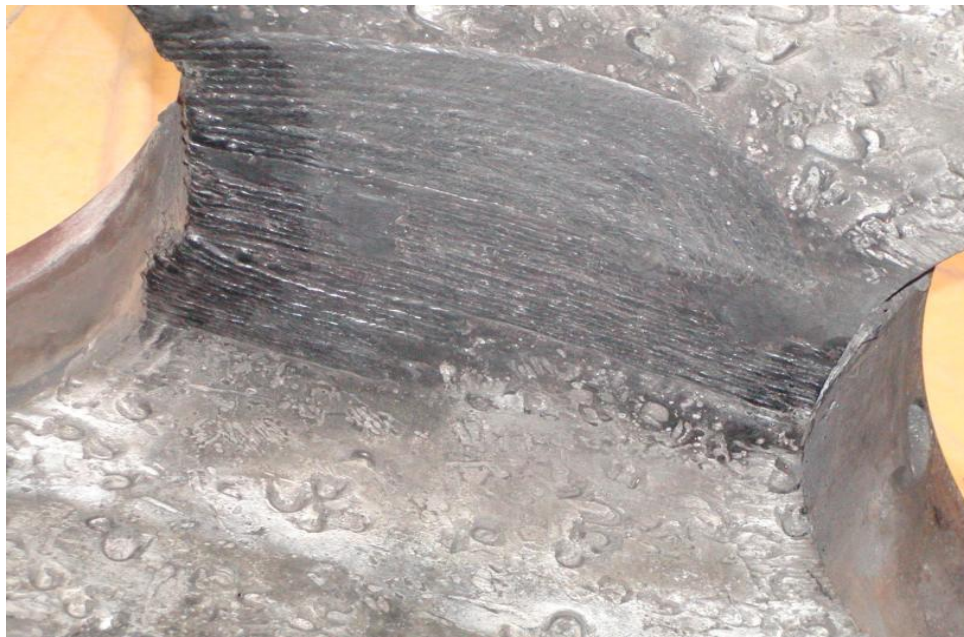
Fig. 8. Presentación final de una reparación, por uno de los lados externos del casco del horno.

Como puede verse en la figura 8, representativa del elevado número de fallas que fueron reparadas, los procedimientos de soldadura empleados fueron totalmente efectivos, lo cual se pudo garantizar por medio de la supervisión permanente, durante 24 horas diarias, y, finalmente constatarse por medio de la aplicación de ultrasonido.

La presentación final de las soldaduras, tanto internas como externas, puede apreciarse en la figura 8, ya que no era necesario entregar superficies pulidas.
