**PROYECTO DE INVESTIGACIONES METALÚRGICAS
ESCUELA DE INGENIERÍA MECÁNICA**

**INSPECCIÓN Y ANÁLISIS DE FALLA POR CORROSIÓN EN UNA TUBERÍA
DE ACERO INOXIDABLE**

INSPECCIÓN Y ANÁLISIS DE FALLA POR CORROSIÓN EN UNA TUBERÍA DE ACERO INOXIDABLE

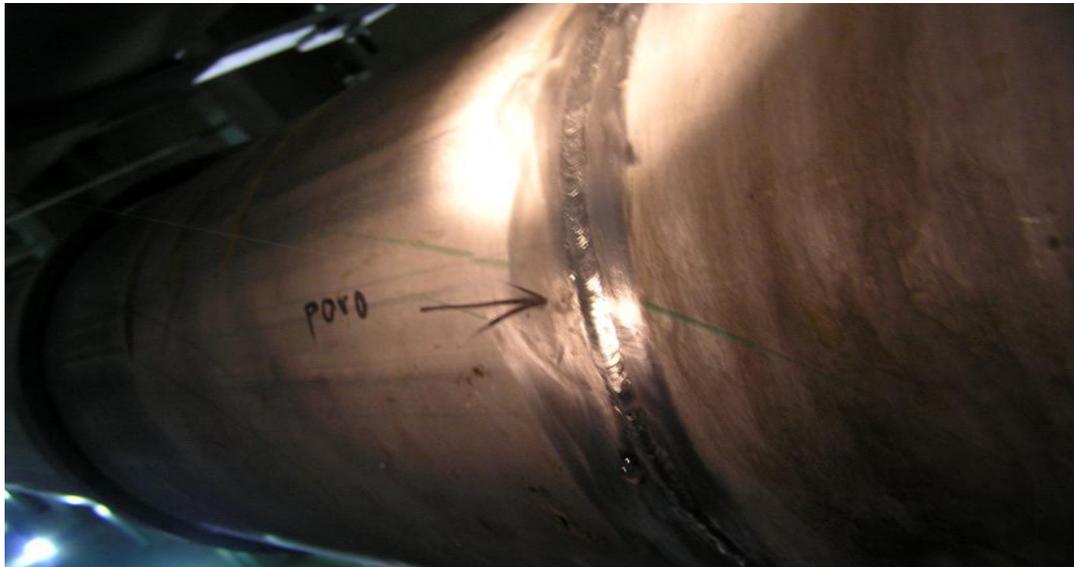
Inicialmente, por medio de la inspección visual, se detectaron fugas que se originaban en picaduras localizadas tanto en la soldadura, como en la ZAC (zona afectada por el calor) del material base, como puede observarse en las siguientes fotografías, en las que se aprecian claramente las picaduras y las fugas de agua concentradas en las mismas:

Fig. nº 1. Picaduras visibles en la soldadura y en la ZAC. Fuente: archivos INDESA-SIE

Debido a la alta densidad de corrosión localizada o corrosión por picadura encontrada por medio de inspección superficial, y, al resultado radiográfico, se recomendó la eliminación total de las soldaduras existentes, más 2.5 cm de material base en los dos lados adyacentes al cordón de soldadura. De igual forma se recomendó que la realización de las nuevas juntas debiera hacerse con la respectiva preparación, tomando en cuenta el espesor del material, y que se debe emplear los materiales de aporte adecuados, según el caso. Esto es, la tubería AISI 321 debe soldarse con material AISI 347 y la tubería AISI 304 deberá soldarse con material AISI 308.

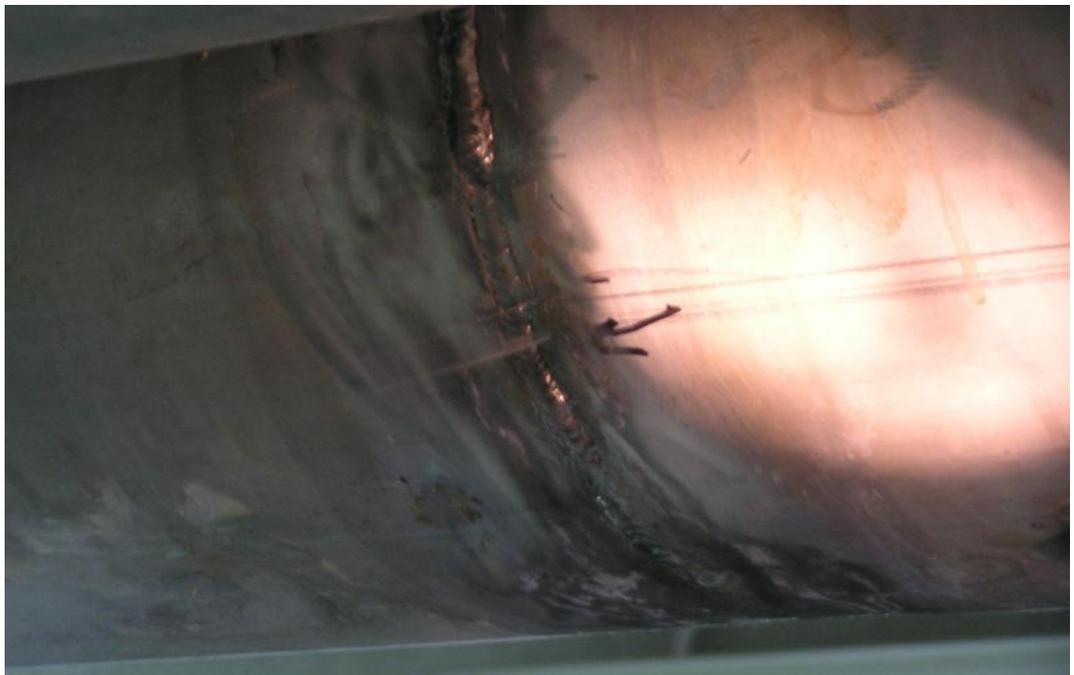
Fig. Nº 2. Fuga en las picaduras. Fuente: archivos INDESA-SIE.

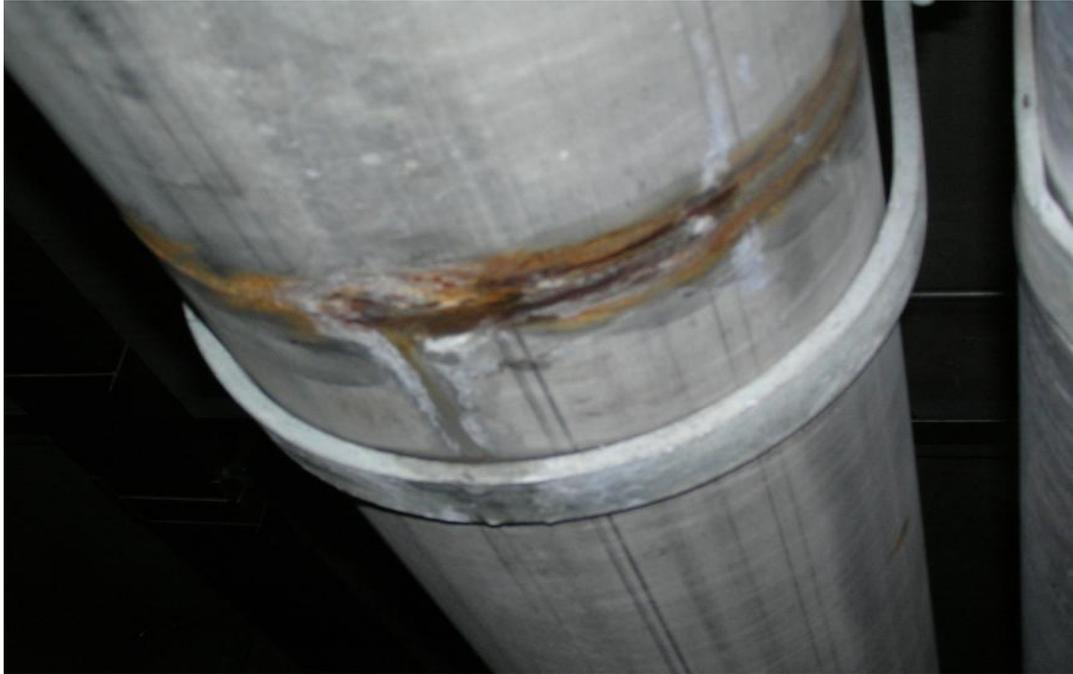
Fig. N° 3. Picaduras superficiales que aún no presentaban fuga. Fuente: archivos INDESA-SIE.

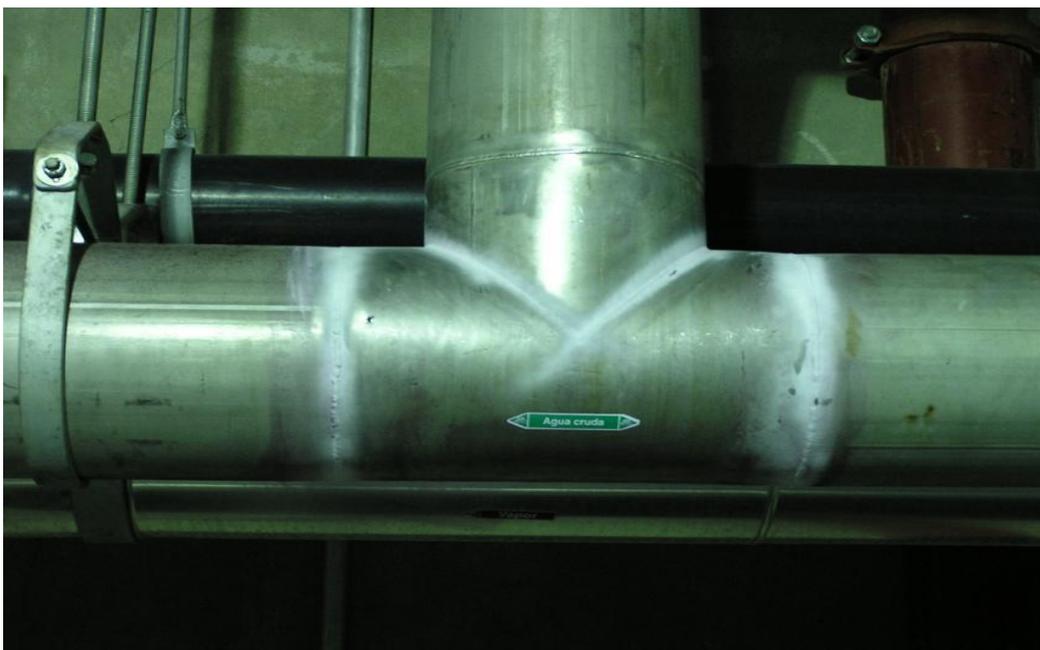
Fig. N°4. Aplicación de la base de los líquidos penetrantes. Fuente: INDESA-SIE.

La aplicación de los líquidos penetrantes, así como de las radiografías mostradas en las fotografías anteriores, permitió detectar una cantidad muy significativa de corrosión localizada, o corrosión por picadura, lo cual muestra una tendencia altamente marcada a extenderse a todas las juntas soldadas; esto, principalmente en los cordones de la soldadura y en la ZAC (zona afectada por el calor) del material base.

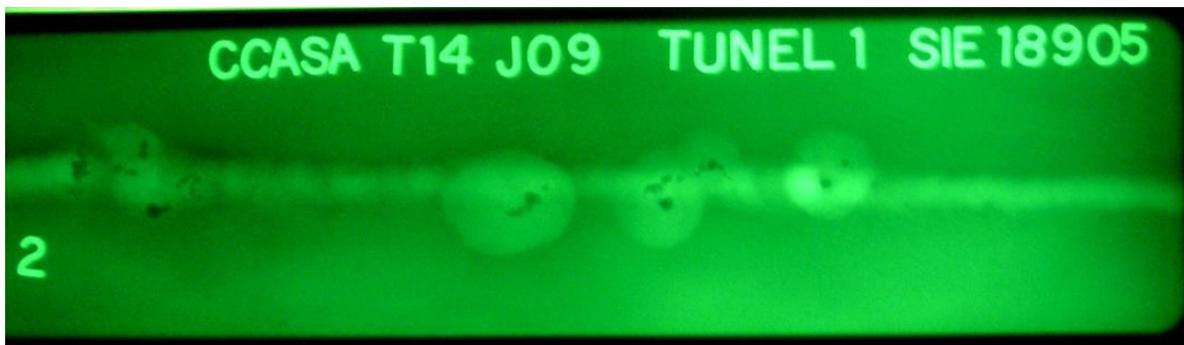
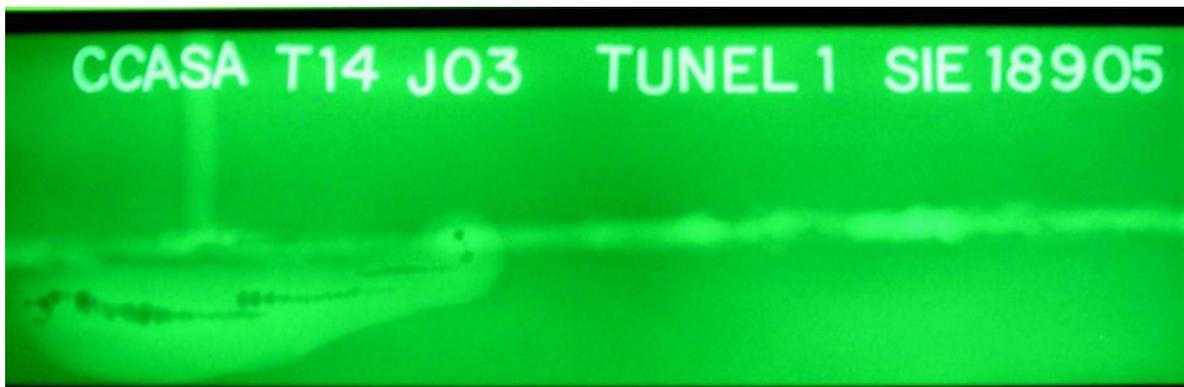
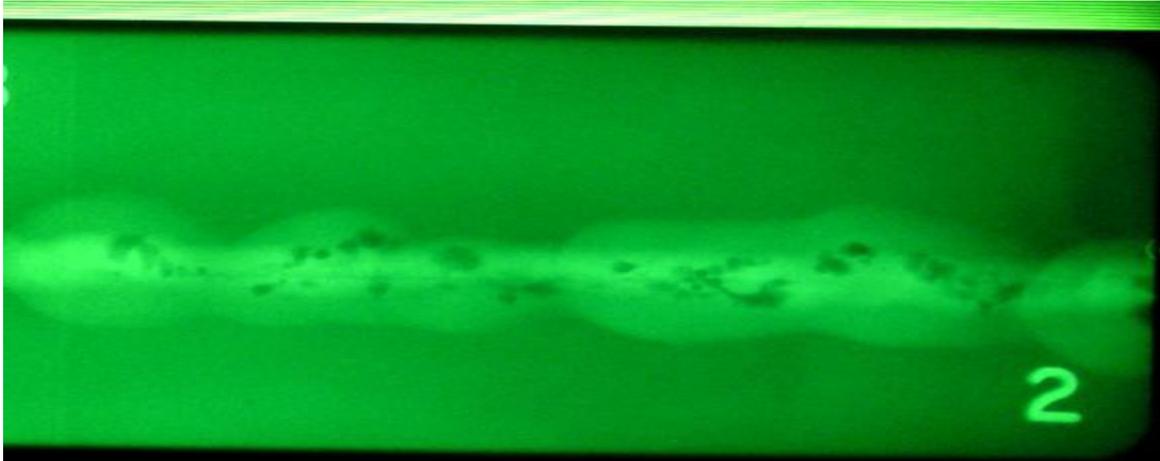
Las siguientes fotografías muestran los resultados radiográficos de algunas de las fallas que provocaron las fugas de agua. Se notan claramente un sinnúmero de picaduras y sombras posiblemente producidas por la sedimentación de sarro.

Figura N° 5. Fotografías de las radiografías realizadas en las soldaduras y las HAZ

La concentración de la corrosión por picaduras en las soldaduras, sugiere que se empleó material de aporte disímil al material base, el cual pudo actuar como ánodo en la formación del par galvánico que motivó la corrosión. De igual forma, las radiografías sugieren la presencia de sarro actuando como electrolito. Las características de las fallas sugieren también la posible formación de carburos de cromo debido a la aplicación de procedimientos inadecuados de soldadura; sin embargo, no se realizaron procedimientos metalográficos para la comprobación de la existencia de dichos carburos.

Por otro lado, con relación al procedimiento de soldadura, debe mantenerse la temperatura más baja posible, sin exceder los 150° C; esto, con el fin de evitar

la formación de carburos de Cromo en los bordes de grano tanto en la soldadura, como en la ZAC, ya que dichos carburos producen la susceptibilidad a la corrosión en las zonas empobrecidas de Cromo.
